פתרונות לבנייה מערכות Sika לגשרים חדשים ושיקום גשרים קיימים

לפי תקן EN-1504 ות"י 1877

גילאר בע"מ | נציגת Sika בישראל

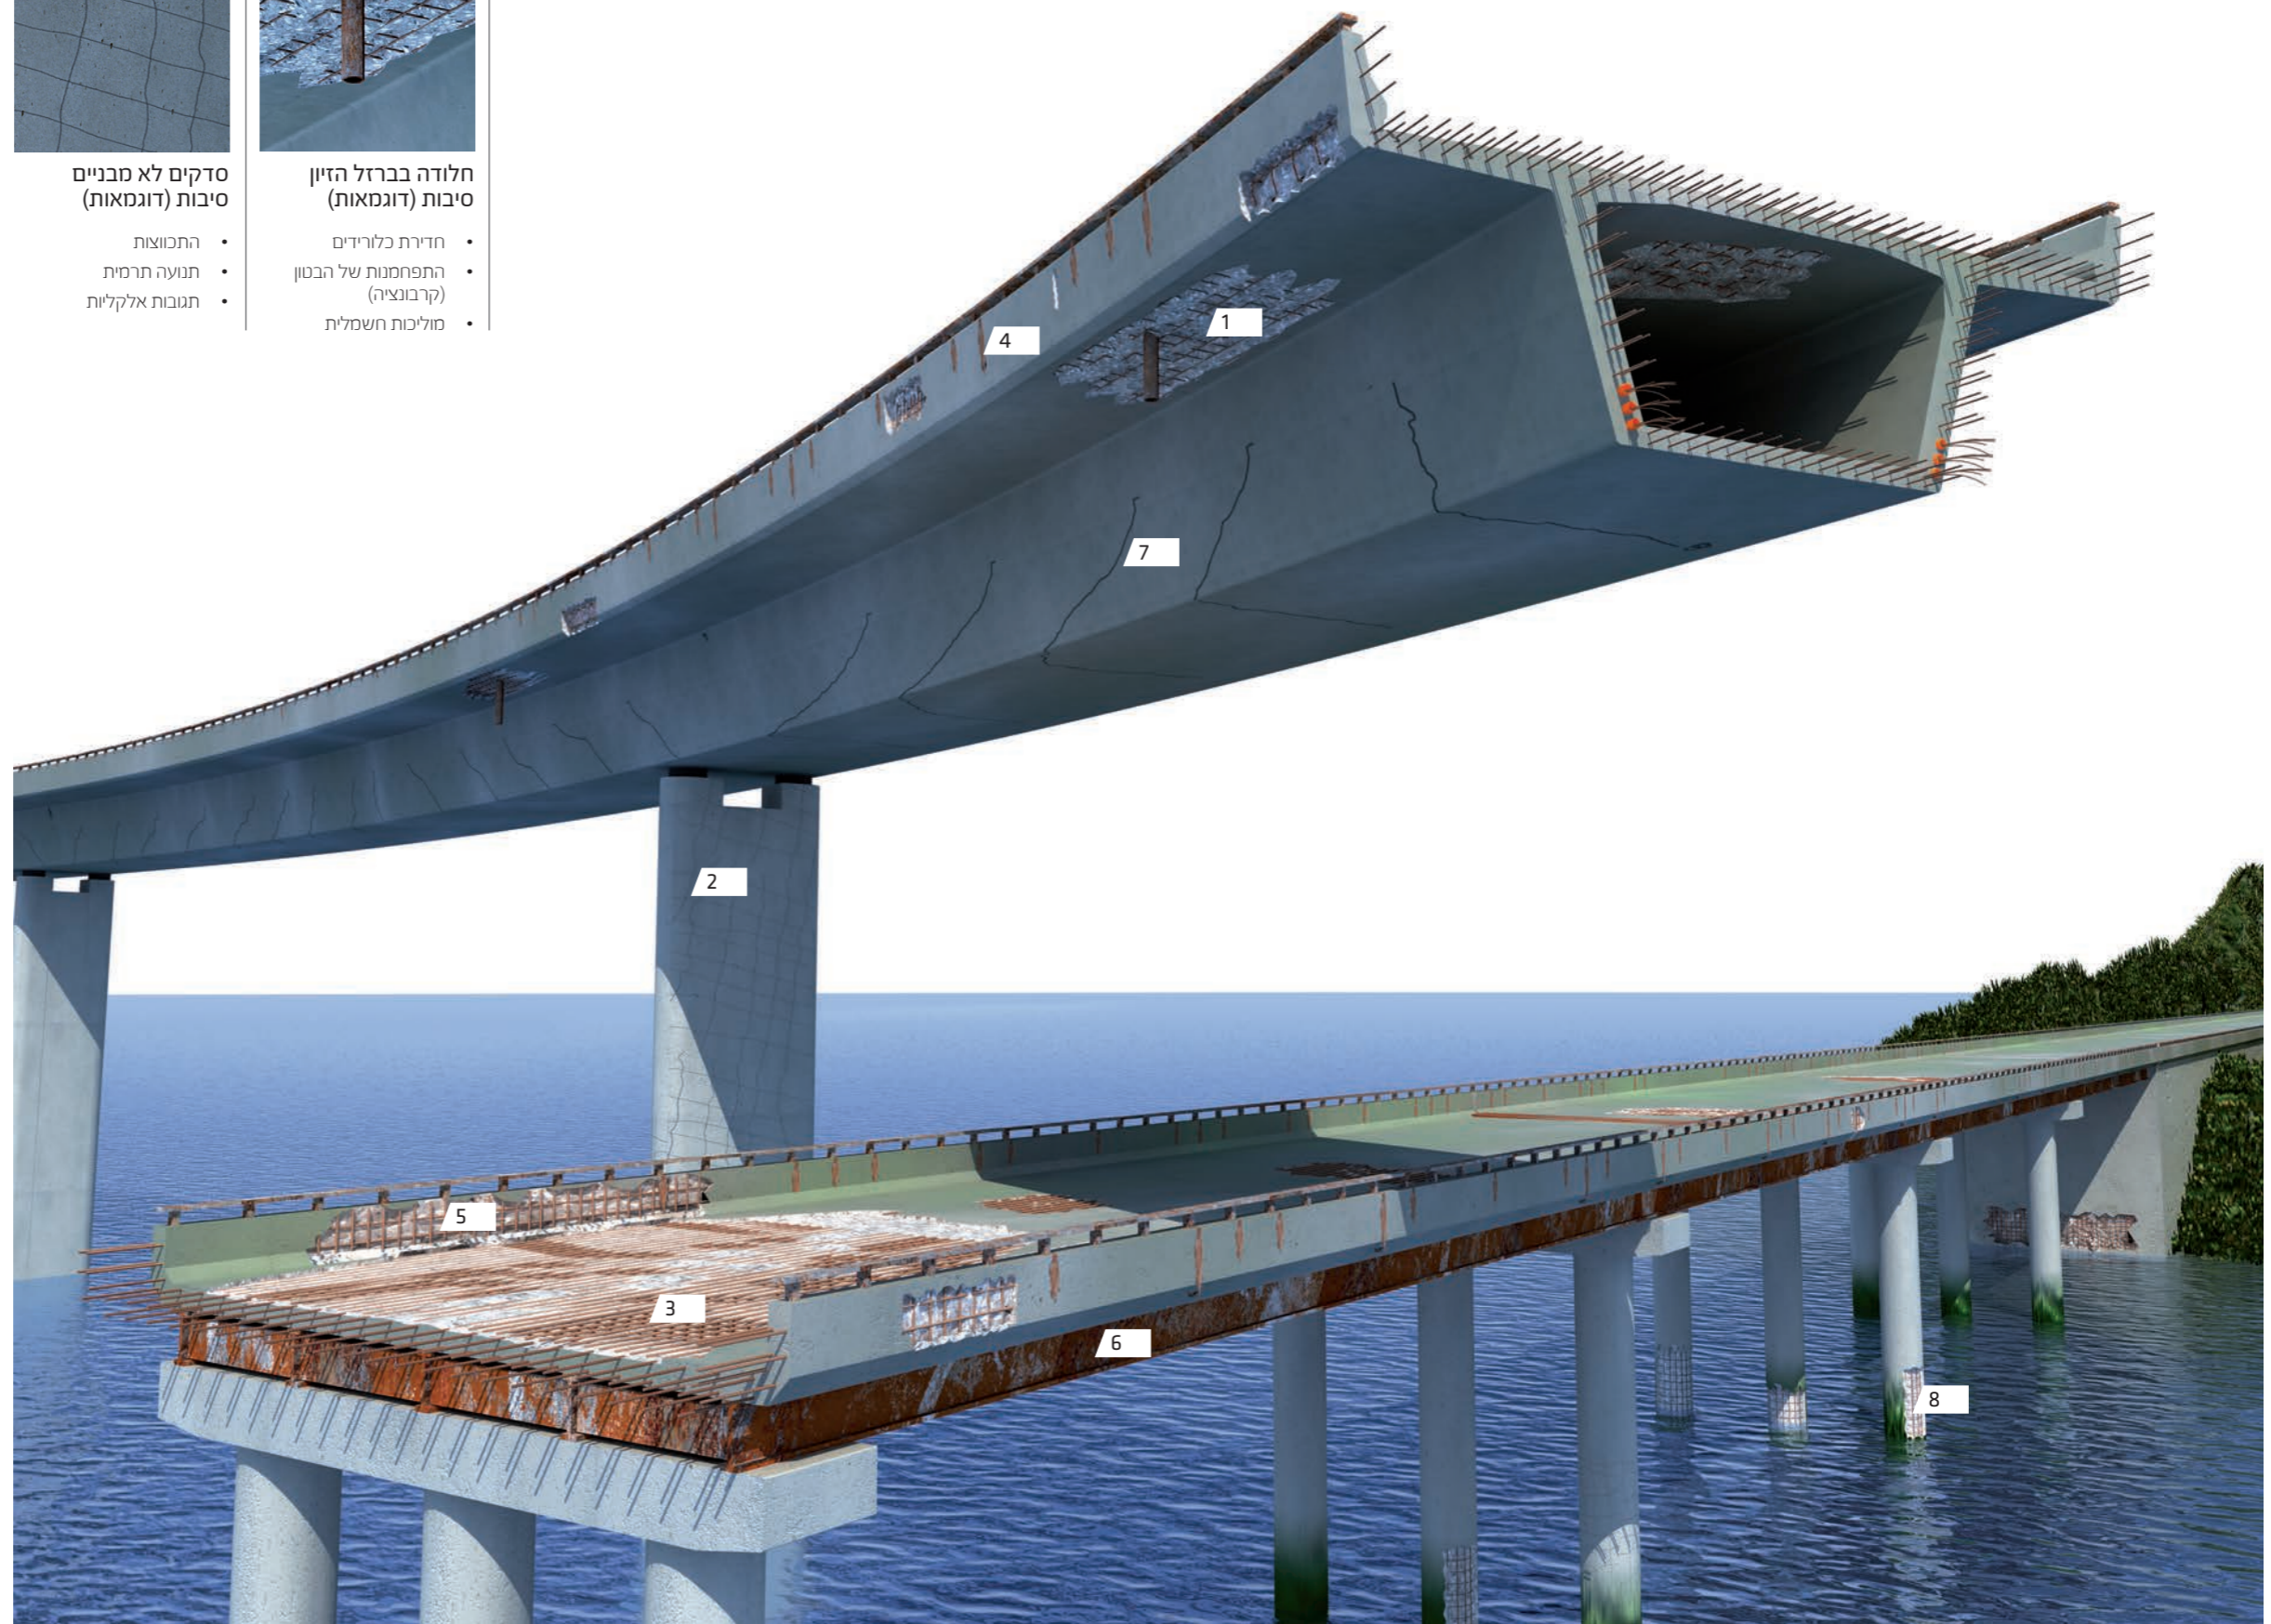
שיקום גשר לורקה, ספרד

Lorca, located in southwestern Spain, was a significant frontier town in the Middle Ages between Muslim and Christian territories. The town was severely damaged by an earthquake in 2011. The seismic movements exceeded the anticipated magnitudes of the existing national seismic code. Constructed in 1910, the bridge is considered as the second oldest reinforced concrete bridge in Spain and is thus part of the town's heritage.

Although the structure was showing signs of deterioration before the earthquake, the subsequent seismic accelerations caused significant damages in the form of cracks and breakage of the concrete members. This led local authorities to carry out a complete rehabilitation of the structure, including existing damage repair as well as structural retrofitting of the arches.

The structural rehabilitation included injection of cracks with Sikadur®-52, and structural repair and restoration done with the Sika MonoTop® mortar range. The main longitudinal arches were confined with SikaWrap®-230 C laminates, which drastically limits lateral expansion of the member under compressive forces and increases their load-carrying capacity. This solution allowed for more efficient control of the limited execution time. The new techniques will provide a longer lifespan for this centenary bridge.

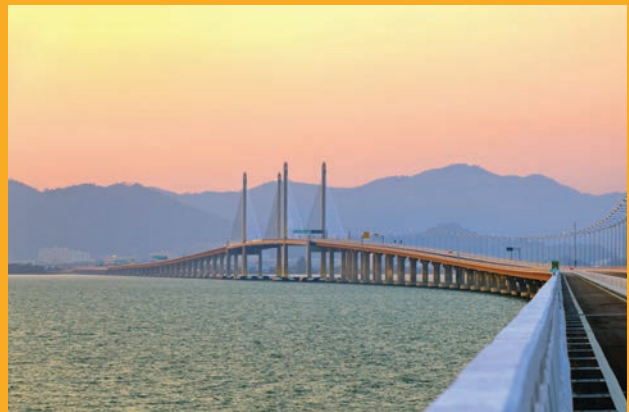
בניית גשר פונג האי פונג, מלזיה

The Second Penang Bridge in Malaysia is a dual carriageway toll bridge connecting Bandar Cassia on mainland Peninsular Malaysia with Batu Maung on Penang Island. It is the second bridge to link the island to the mainland after the first Penang Bridge. The total bridge length is 24 kilometers, with the section over water being 16.9 kilometers, making it the longest bridge in Southeast Asia.

To achieve a long lifespan, the concrete was designed with low chloride permeability and a thick cover. As an additional measure, deep penetrating hydrophobic impregnation Sikagard®-705 L was used to protect 180,000 square meters of concrete surface area including the piers, pile caps and spun piles (exposed part during the low tide). Sika also supplied Antisol A curing compound, to improve concrete quality.

Installed with a high damping natural rubber (HDNR) bearing, an effective seismic isolation system enables the bridge to withstand a maximum 7.5 earthquake. The bridge is the longest bridge in the world to be installed with such a system. It is also the first in Malaysia to be installed with seismic expansion joints, which allow movements during an earthquake.
